Trabajo Fin de Grado

RESTAURACIÓN DE APLICACIONES CERÁMICAS MUDÉJARES EN ARAGÓN

Grado en Historia del Arte. Facultad de Filosofía y Letras
Curso 2014/2015

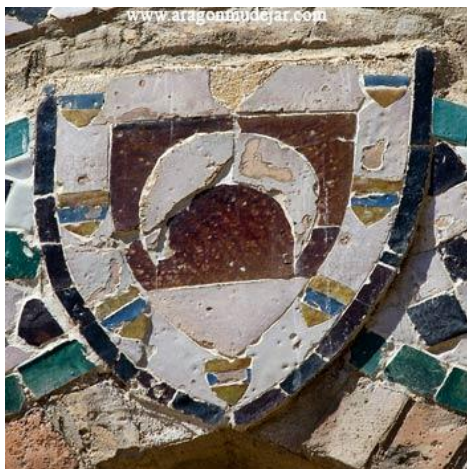
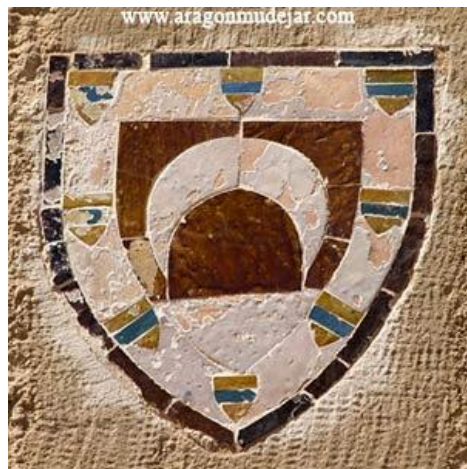
Figs.1 y 2. Heráldica del arzobispo Don Lope Fernández de Luna (<http://www.aragonmudejar.com/>).

La capilla de San Miguel o Parroquieta, nombre con el que es comúnmente conocida, es una capilla funeraria que fue construida bajo el mandato del arzobispo Don Lope Fernández de Luna en 1374 [figs. 1 y 2], adosada al ábside románico situado al norte. Su muro exterior recibió decoración mudéjar en cerámica, cuya autoría se relaciona con dos talleres de diferente procedencia. Isabel Álvaro Zamora los ha estudiado según el tipo de trabajo acometido por cada uno de ellos. Se ha distinguido un primer equipo de raíz aragonesa como responsable de labores similares a las que se dan contemporáneamente en la cerámica de este foco geográfico, es decir, discos verdes y estrellas de ocho puntas blancas con perfil verde o azul [fig.3]. En segundo lugar, aparece documentada en 1378 la presencia de los artistas sevillanos García Sánchez y Lop Sánchez, que realizaron pequeñas piezas de azulejería en varios colores, vinculados al alicatado propio de su lugar de origen [fig.4].²¹

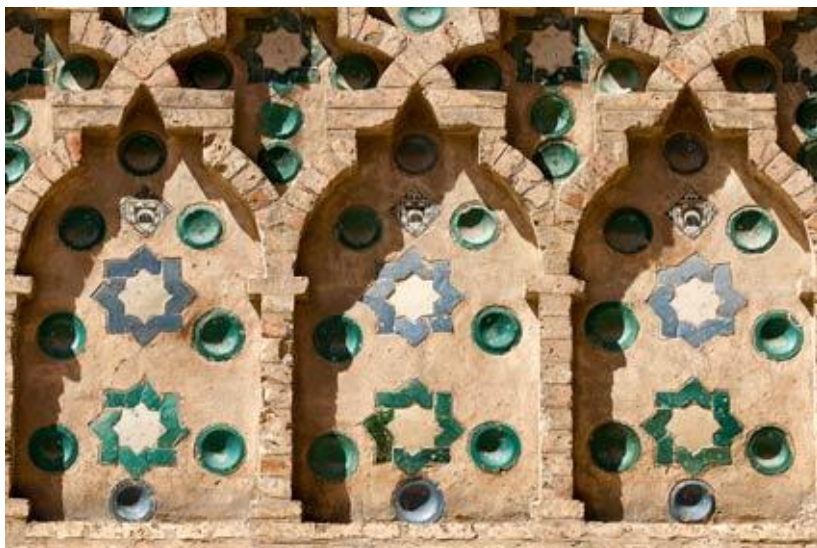
Fig.3. Cerámica de raigambre aragonesa en el muro de la Parroquieta (<http://www.aragonmudejar.com/>).

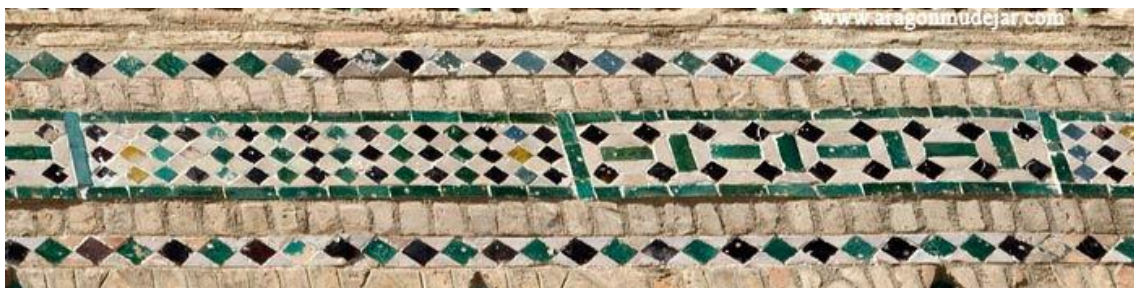
Fig.4. Azulejería en varios colores de procedencia sevillana (<http://www.aragonmudejar.com/>).

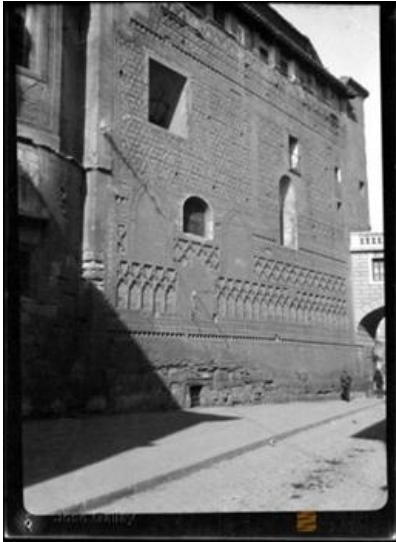
Figs. 5 y 6. Imagen del muro de la Parroquieta con daños visibles, antes de su restauración. (Archivo de Arte Aragonés de Juan Mora Insa 1905-1954, Archivo Histórico Provincial de Zaragoza).

El muro de la capilla de San Miguel de la Seo acogió su primera restauración en el año 1936 bajo la dirección del arquitecto Francisco Íñiguez Almech, quien se decantó por una reintegración parcial de los elementos que componen el sistema decorativo. Se estimó que la parte esencial que permitía la lectura formal del lienzo mural era el ladrillo resaltado, por lo que se decidió rehacer su esquema compositivo. Sin embargo, se renunció a la reposición de los motivos de cerámica vidriada, ya que esta había desaparecido y, en opinión de este restaurador, no era requisito necesario para su comprensión [Figs. 5, 6, 7 y 8].²²

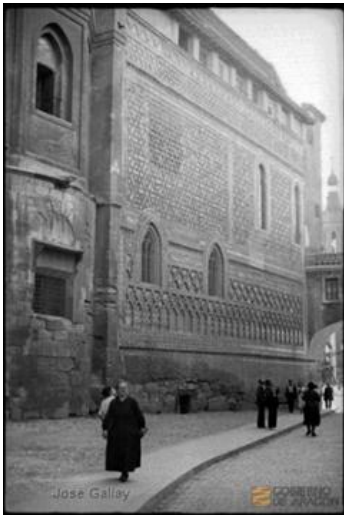
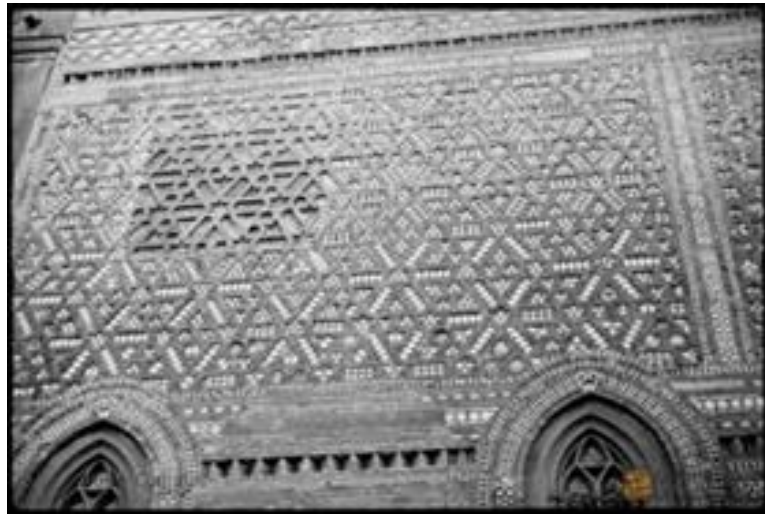
Figs. 7 y 8. Imagen del muro de la Parroquieta tras la intervención de Francisco Íñiguez Almech (Archivo fotográfico de José Galiay 1900-1952, Archivo Histórico Provincial de Zaragoza).

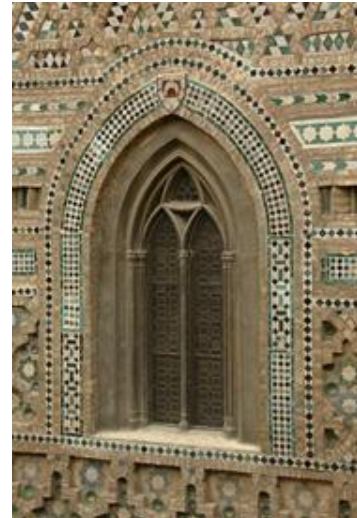
Figs. 9 y 10. Aspecto actual del muro de la Parroquieta tras las restauraciones contemporáneas (Archivo del Gobierno de Aragón).

Hubo que esperar hasta una segunda intervención contemporánea para contemplar el actual aspecto que presenta el muro de la capilla de San Miguel de la Seo con la totalidad de su cerámica aplicada. La catedral fue restaurada íntegramente en el periodo que va desde 1975 a 1998 mediante la participación de distintos arquitectos. En lo que respecta al muro de la capilla de San Miguel, la reintegración de sus aplicaciones cerámicas se produjo entre los años 1991 y 1992 a cargo de Ignacio Gracia [figs. 9 y 10].

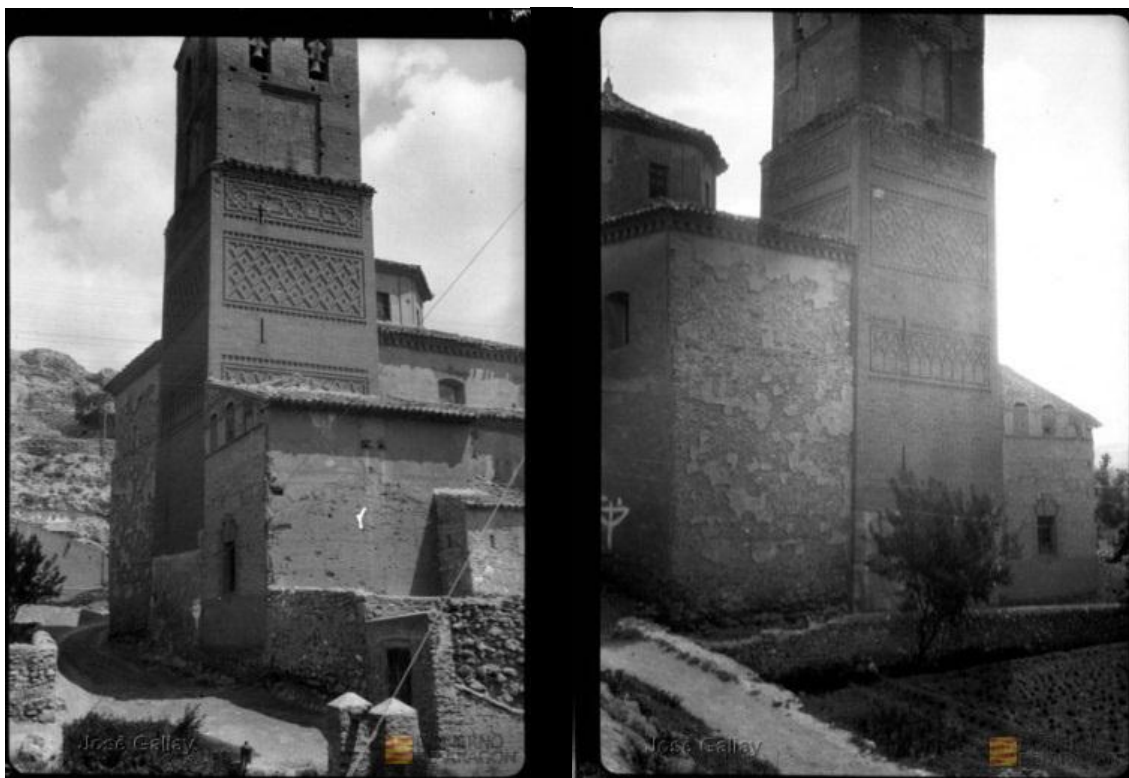
Figs. 11 y 12. La torre de la iglesia parroquial de la Asunción de Terrer antes de su restauración (Archivo de José Galiay Sarañana 1900-1952, Archivo Histórico Provincial de Zaragoza)

La torre de la iglesia parroquial de la Asunción de Terrer fue levantada en torno al 1400, según Gonzalo Borrás probablemente a instancias de Benedicto XIII, con un esquema estructural heredado de la tipología de alminar almohade de dos alturas. En la primera de ellas se disponía un conjunto ornamental en el que se insertaba una cerámica excepcional frente a la habitualmente utilizada en el foco aragonés. En este particular no son motivos realizados ex profeso para su aplicación arquitectónica, sino piezas destinadas al uso doméstico que fueron colocadas en la torre como elemento decorativo y que se han atribuido a la producción turolense de siglo XIV [figs. 11 y 12].²⁴

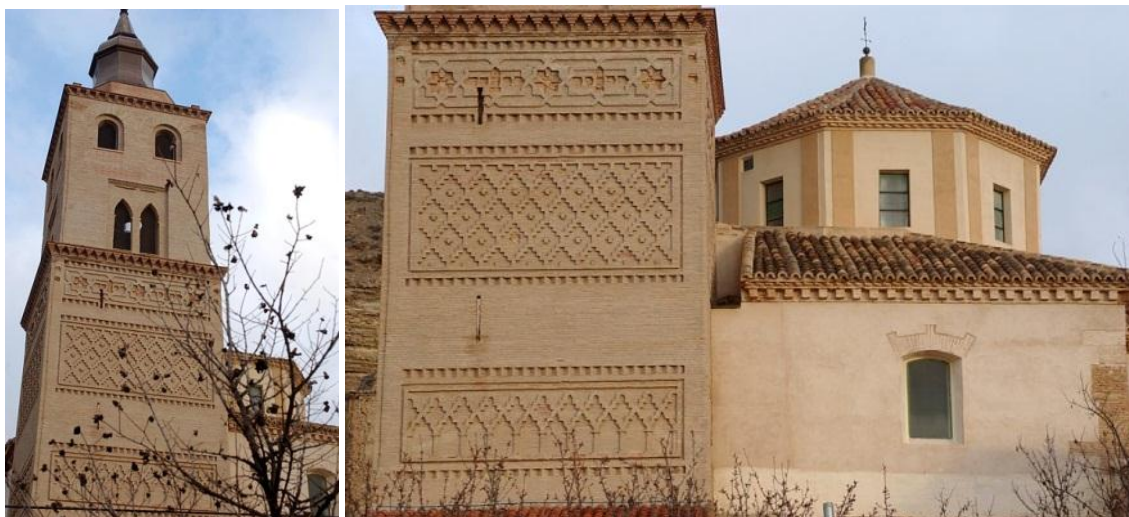
Figs. 13 y 14. La torre de la iglesia parroquial de la Asunción de Terrer después de su restauración (Archivo fotográfico del Gobierno de Aragón)

La Diputación General de Aragón encomendó el proyecto de restauración a Joaquín Liarte Camacho y Antonio Cebrián García de la empresa constructora Cosyc S.A. La decoración de la torre de Terrer reflejaba el deterioro de restos cerámicos que se habían caído o fragmentado, mientras que algunos se conservaban de manera íntegra en su posición original. En las obras comprendidas entre los años 1997 y 2000 se eliminó la vajilla turolense conservada hasta ese momento por procedimientos ajenos a los utilizados en restauración, debido a que los trabajadores no estaban cualificados en este sector [figs. 13 y 14].

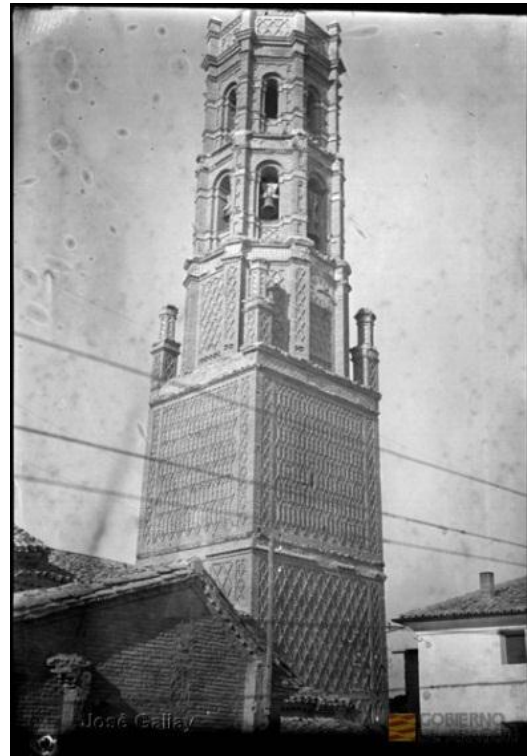
Figs. 15 y 16. La torre de la iglesia parroquial de la Asunción de Villamayor antes de su restauración (Archivo de José Galiay Sarañana 1900-1952, Archivo Histórico Provincial de Zaragoza).

Algo similar sucedió en la torre de la iglesia parroquial de la Asunción de Villamayor de Gállego, cuyos frisos contienen azulejería originaria de los alfares de Muel y otras localidades de la zona. Esta mostraba un buen estado de conservación generalizado, a excepción de algunos elementos desprendidos y deteriorados por el envejecimiento y las condiciones climáticas [figs. 15 y 16]. Fue intervenida desde 1998 hasta el año 2000 por José Manuel Martínez de Ubago de la empresa Copil S.L. por encargo de la Diputación General de Aragón. En esta ocasión, la cerámica originaria de esta torre tuvo que ser repuesta por otra de fabricación contemporánea, puesto que al sustraerla resultó dañada [17 y 18].²⁶

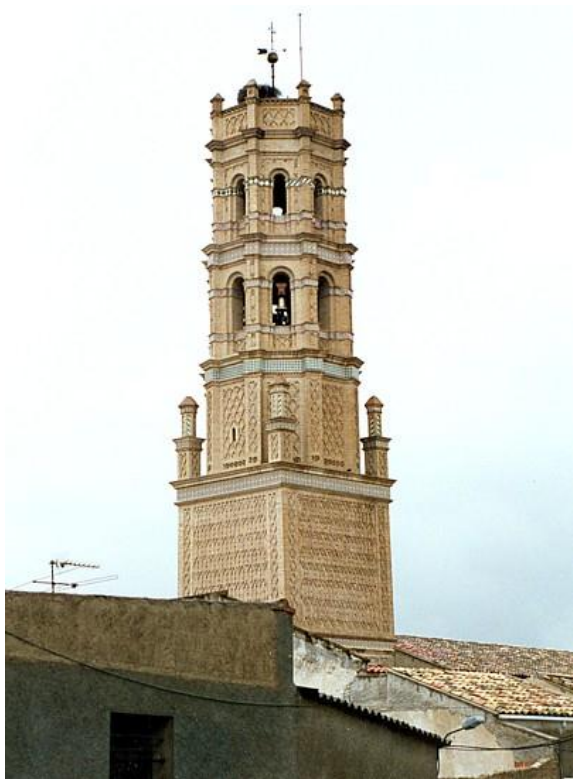
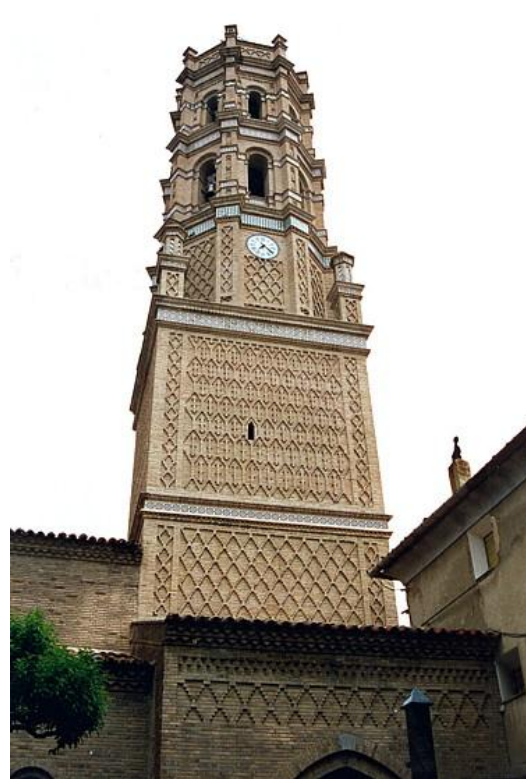
Figs. 17 y 18. La torre de la iglesia parroquial de la Asunción de Villamayor después de su restauración (Archivo del Gobierno de Aragón).

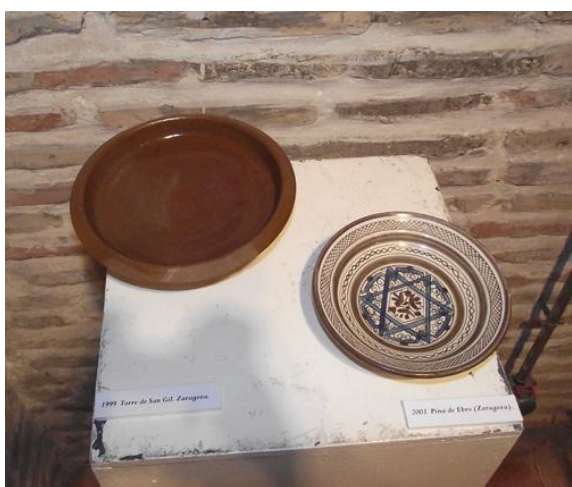
Fig. 22. Platos realizados por Fernando Malo Alcruado, el de la derecha para la restauración de la torre de Pina de Ebro (Exposición de Fernando Malo en el Colegio de Arquitectos de Aragón, 2012)

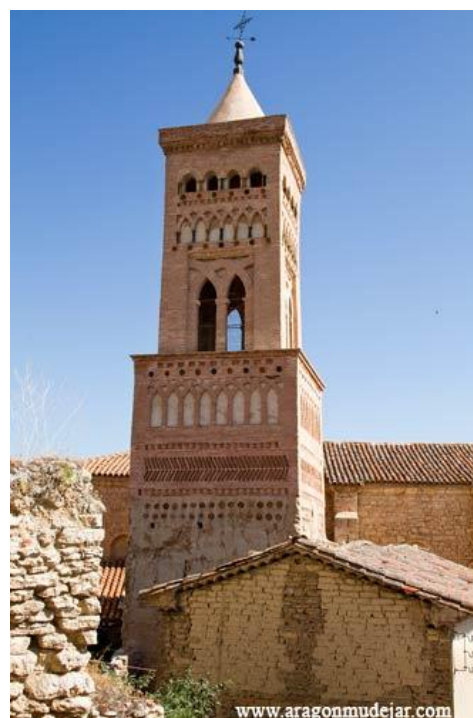
Fig. 25. La torre de la Iglesia de San Miguel de Gracián en Calatayud después de su restauración (<http://www.aragonmudejar.com/>).

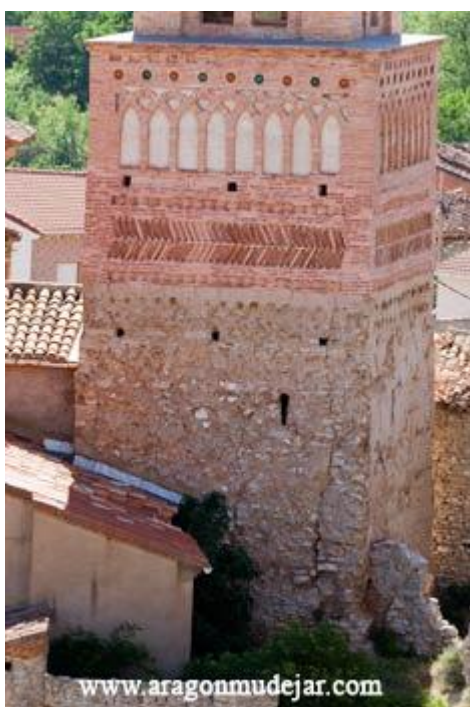
Fig 26.Reproducciones en imitación a las piezas originales desaparecidas en la restauración de la torre de la iglesia de San Miguel de Gracián (<http://www.aragonmudejar.com/>).

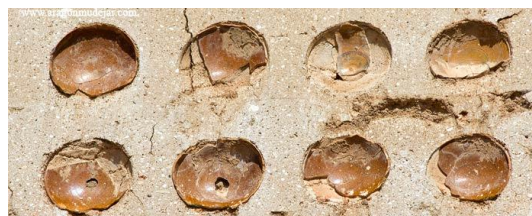
Figs. 27 y 28. Consolidación de las piezas cerámicas conservadas en la restauración de la torre de la Iglesia de San Miguel de Gracián (<http://www.aragonmudejar.com/>).

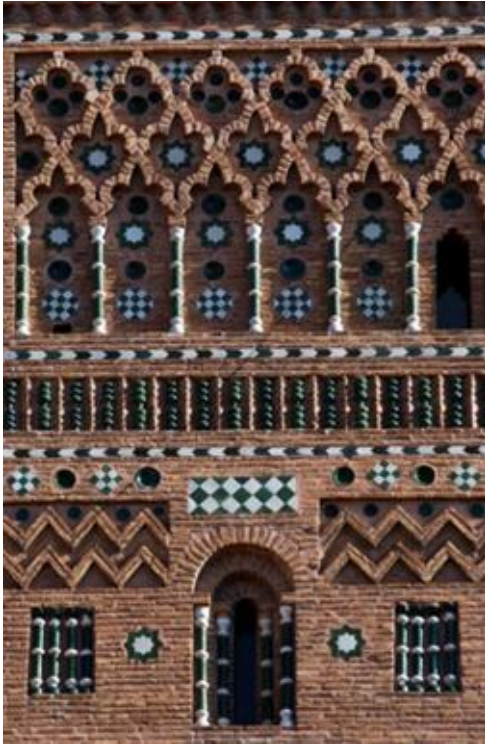
Fig. 29. Decoración cerámica de la torre de El Salvador en Teruel. (Juan Carlos Gil Ballano, Sistema de Información del Patrimonio Cultural Aragonés).

fusionan con un amplio repertorio cerámico de platos, estrellas de ocho puntas y otros motivos con vidriados verdes y blancos [fig. 29].

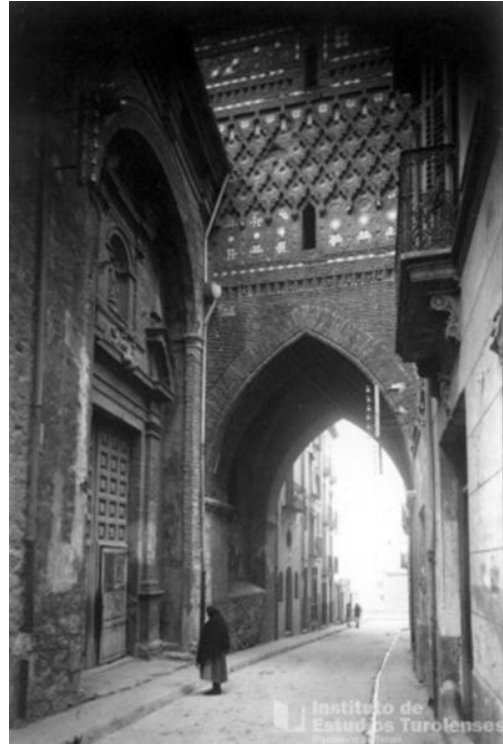
Fig. 33. Fig. 30. Vista de la torre de El Salvador en Teruel antes de su restauración, 1949 (Archivo Francisco López Segura 1950-1958, Instituto de Estudios Turolenses).

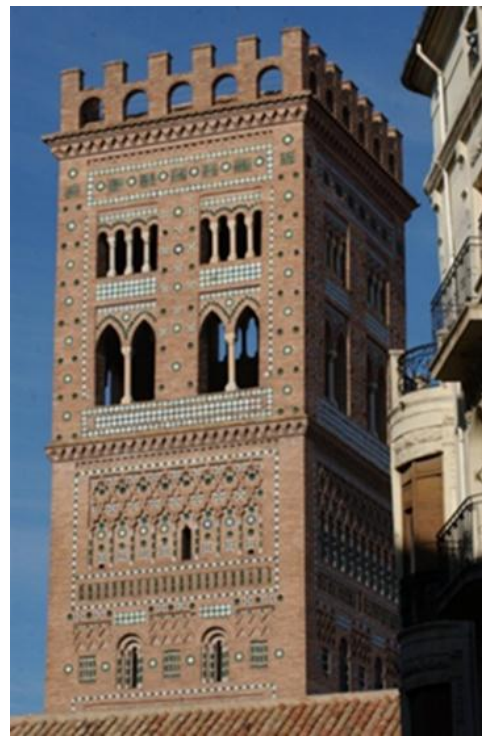
Fig. 32. Imagen actual de la torre de El Salvador, Teruel. (Archivo fotográfico del Gobierno de Aragón).

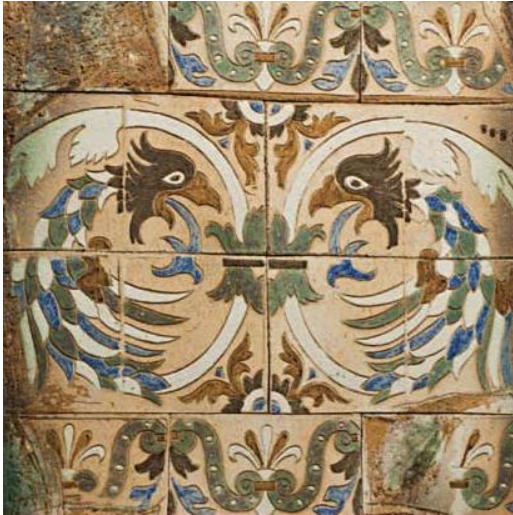
Fig. 33. Detalle de un zócalo en la catedral de la Seo de Zaragoza, realizado por Fernando Malo (<http://fernandomalo.blogia.com/temas/restauracion.php>).

Más llamativo es el caso de las solerías y los arrimaderos dispuestos en distintos puntos de la Seo y, más concretamente, la solería de la capilla Zaporta. Su azulejería se conservaba en buen estado desde su colocación en el siglo XVI por parte de artistas oriundos de Muel, Cadrete y María de Huerva. Sin embargo, esta resultó malograda como fruto de obras realizadas en el templo zaragozano, ya que no se protegió debidamente. Este descuido obligó a colocar otros nuevos que reproducían a los existentes, que se guardaron tras su restauración entre 1984 y 1998 [figs. 33, 34 y 35].³⁵

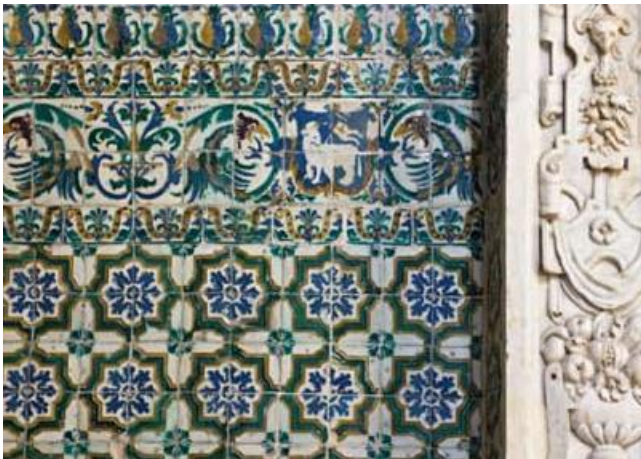
Fig. 34. Detalle de la solería de la Capilla Santa María la Blanca en la catedral de la Seo de Zaragoza, realizado por Fernando Malo (<http://fernandomalo.blogia.com/temas/restauracion.php>).

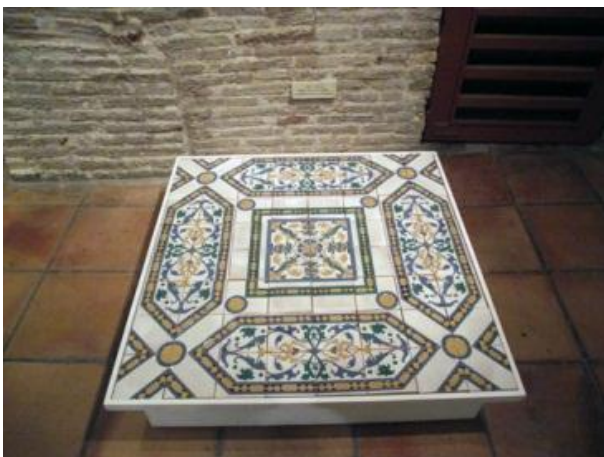
Fig. 34. Detalle de la solería de la Capilla Santa María la Blanca en la catedral de la Seo de Zaragoza, realizado por Fernando Malo (<http://fernandomalo.blogia.com/temas/restauracion.php>).
